火災爆炸案 5_分析參考

自行車零件製造業 - 從事管件表面研磨作業發生爆炸災害調查分析報告

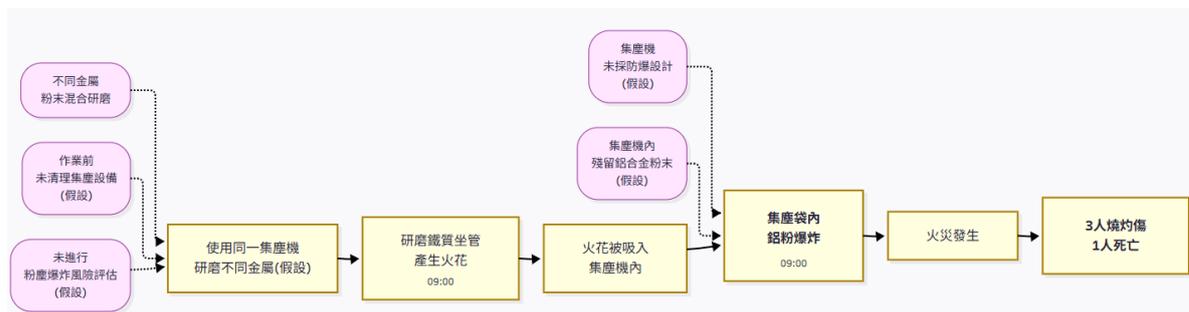
● 事件成因分析圖 (ECFC)

此圖將事故發生的事件及相關條件按時間順序呈現，以視覺化方式釐清因果關係。

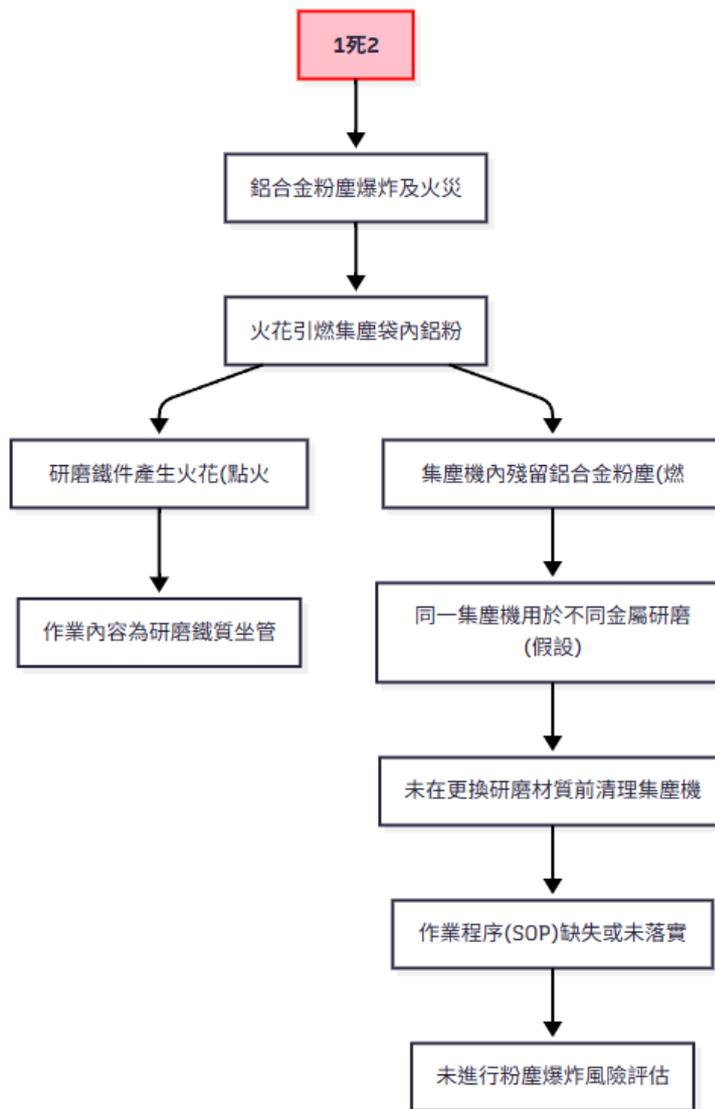
● 為何樹分析 (Why Tree)

本分析從最終的傷害事件開始，透過不斷追問「為什麼」來探究事件的根本原因。
