# 案例 1-4 從事啤酒發酵桶槽清洗作業發生缺氧造成 1 死 1 傷

行業別：其他酒精飲料製造業

災害媒介物：二氧化碳

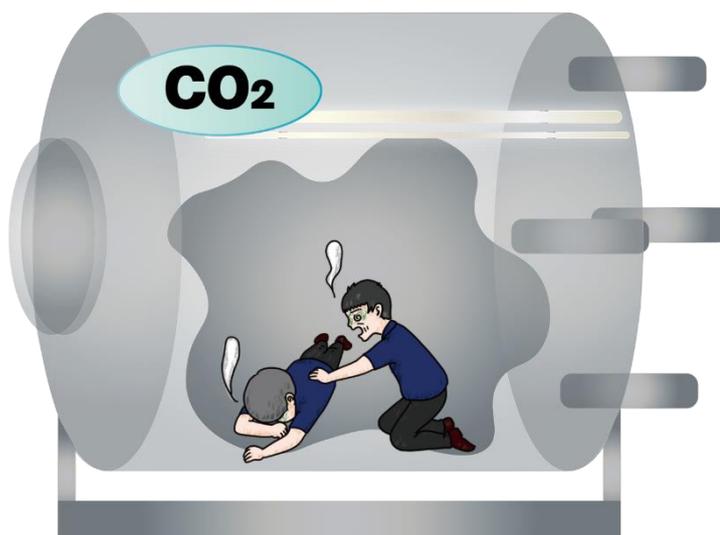
二氧化碳比重大於空氣  
容易蓄積在發酵槽底

啤酒發酵過程會消耗空氣中氧氣並產生二氧化碳，甲員進入啤酒發酵桶槽清洗桶內槽壁的啤酒渣前，雖用水清洗槽體內壁並打開桶槽上方人孔蓋，然乙醇(酒精)蒸氣與二氧化碳比重皆大於空氣，僅用水沖洗並未實施通風換氣，槽體內部仍可能存有高濃度之二氧化碳導致槽內環境呈現缺氧狀態。另進入槽內搶救人員，亦因未配戴空氣呼吸器，同樣發生缺氧窒息災害。

- (1) 應訂定局限空間作業危害防止計畫。
- (2) 應訂定入槽作業之標準作業程序及實施作業檢點。
- (3) 應對勞工施以入槽作業必要之安全衛生教育訓練。
- (4) 應將缺氧中毒注意事項公告於局限空間作業場所入口顯而易見之處所。
- (5) 應設置缺氧作業主管從事監督作業。
- (6) 於進入發酵桶槽時，應實施通風換氣及氣體測定，確認空氣中氧氣及二氧化碳濃度。
- (7) 應置備適當且數量足夠的空氣呼吸器、梯子、安全帶或救生索等設備，及可以動力或機械輔助吊升之緊急救援設備，供緊急搶救時使用。
