案例 2-5 於廢水處理場慢混槽內發生硫化氫中毒造成 4 死 2 傷

行業別：印刷電路板製造業

災害媒介物：硫化氫

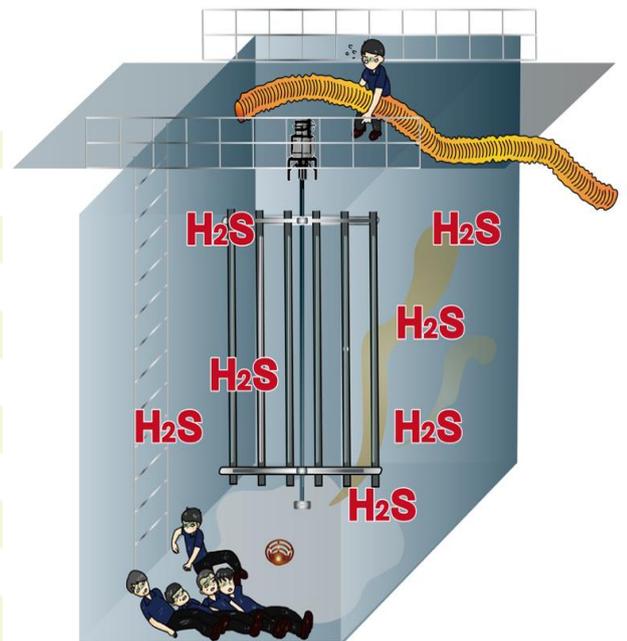
該廢水場後段化學處理之慢混槽中含有機物，於沉降後靜置一段時間之污泥，會被厭氧菌分解成二氧化碳、水及硫化氫等產物，當甲員進入廢水槽因吸入硫化氫跌入槽內，相關人員於情急下且未瞭解槽內硫化氫之危害而貿然進入救援，造成勞工相繼罹災之重大職業災害。

物品掉入缺氧場所，
不可貿然進入撿拾

- (1) 應訂定局限空間作業危害防止計畫。
- (2) 應訂定缺氧危險作業之標準作業程序，並於作業前實施檢點。
- (3) 應對勞工施以入槽作業必要之安全衛生教育訓練。
- (4) 應將缺氧中毒注意事項公告於局限空間作業場所入口顯而易見之處所。
- (5) 從事局限空間作業時，應實施局限空間作業進入許可管制。
- (6) 應設置缺氧作業主管從事監督作業。
- (7) 進入缺氧儲槽作業前應採取適當之機械通風及氣體測定等必要措施。
- (8) 應置備空氣呼吸器、梯子、安全帶或救生索等設備，及可以動力或機械輔助吊升之緊急救援設備，供緊急搶救時使用。
