從事廢紙分檢作業發生廢紙堆崩塌災害

核備文號：(111)1016008

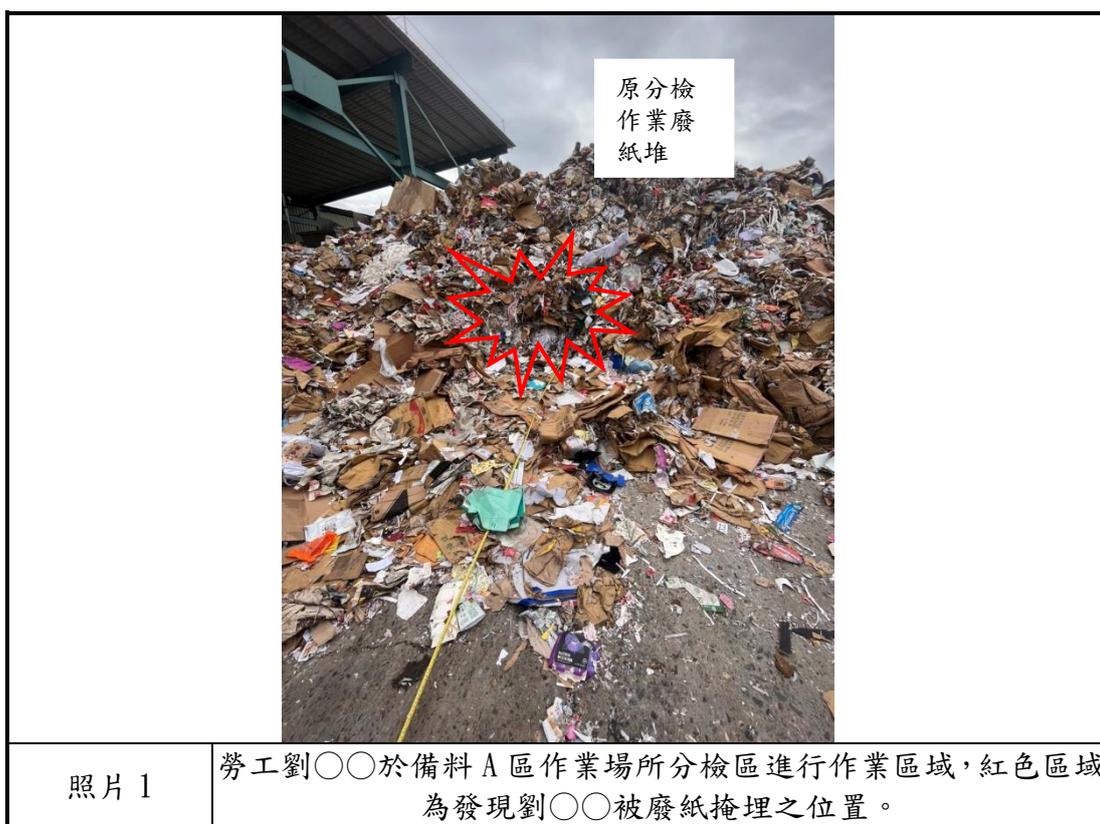
八、現場示意圖或照片：

災害發生時廢紙分檢作業區於車輛卸下廢紙後，廢紙粒堆放高度約為二層(高度約230公分許)，因該廢紙堆未採護網、擋樁、限制高度或變更堆積等必要設施，罹災者劉○○於進入肇災廢紙堆內進行分檢作業剪除鐵線時，廢紙堆因鏟車作業晃動致崩塌，使罹災者遭上層廢紙粒(重量約840公斤)廢紙掩埋，又因鏟車司機未發現罹災者，持續將廢紙集中，導致罹災者被廢紙重壓造成肋骨骨折氣血胸，腹腔內出血，因呼吸衰竭出血性休克致死。

(一) 直接原因：罹災者遭廢紙(重量約840公斤)掩埋，又因鏟車司機未發現罹災者，持續將廢紙集中，導致罹災者被廢紙重壓造成肋骨骨折氣血胸，腹腔內出血，因呼吸衰竭出血性休克致死。

鬆散之廢紙堆未限制高度、未採取護網、擋樁或變更堆積等必要設施，並禁止與作業無關人員進入該等場所。

1. 雇主應依其事業單位之規模、性質，訂定職業安全衛生管理計畫，要求各級主管及負責指揮、監督之有關人員執行。…。(職業安全衛生管理辦法第 12 條之 1 第 1 項暨職業安全衛生法第 23 條第 1 項)
2. 雇主應訂定自動檢查計畫實施自動檢查。(職業安全衛生管理辦法第 79 條暨職業安全衛生法第 23 條第 1 項)
3. 雇主對於堆置物料，為防止倒塌、崩塌或掉落，應採取繩索捆綁、護網、擋樁、限制高度或變更堆積等必要設施，並禁止與作業無關人員進入該等場所。(職業安全衛生設施規則第 153 條暨職業安全衛生法第 6 條第 1 項)
