演練案例：感電案 3

114 年事故調查分析工作坊(宣導會)

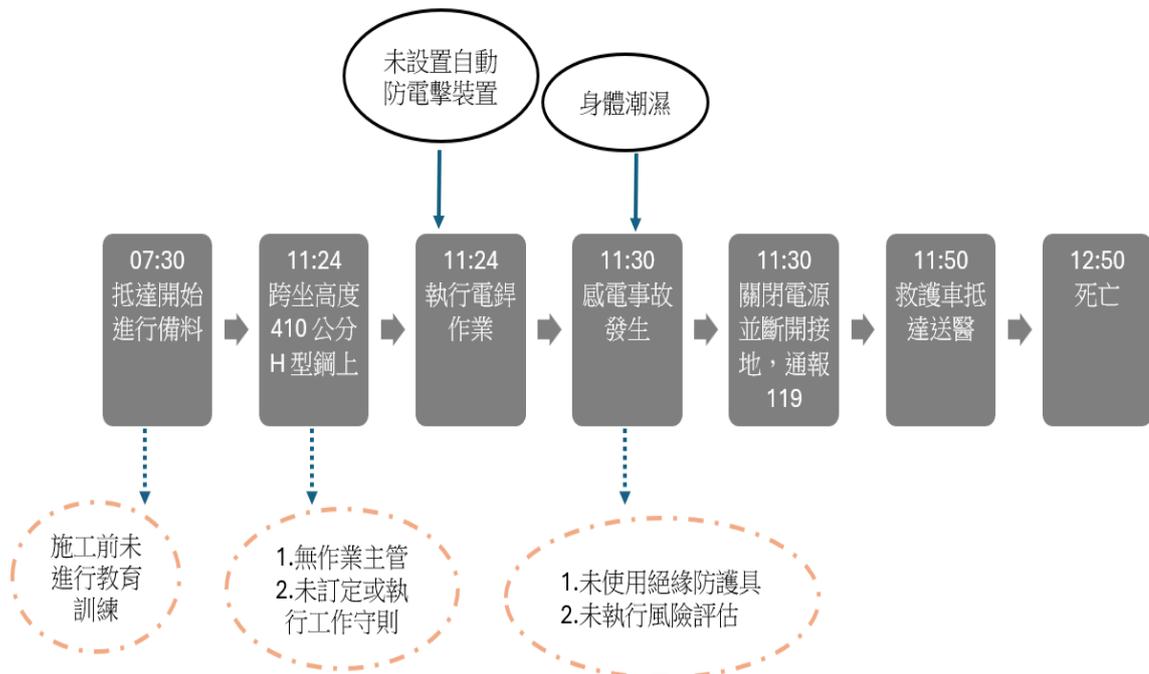
一. 事件成因分析圖 (ECFC)

此圖將事故發生的事件及相關條件按時間順序，由左至右呈現，以視覺化方式釐清因果關係。

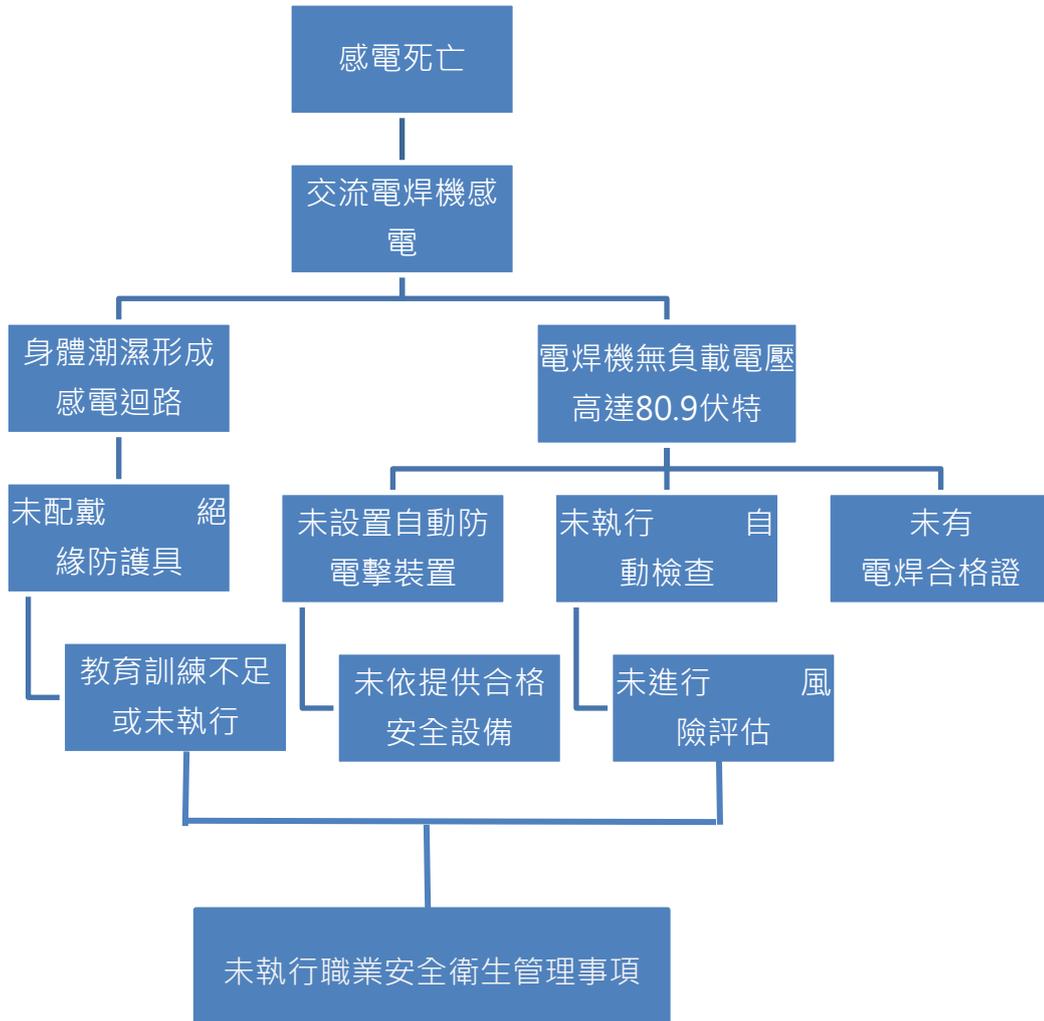
三. 為何樹分析 (Why-Tree)

本分析從最終的傷害事件開始，透過不斷追問「為什麼」來探究事件的根本原因。
