感電案 4_分析參考

勞工進行電源線配線作業發生感電致死災害調查分析報告

事故基本資料

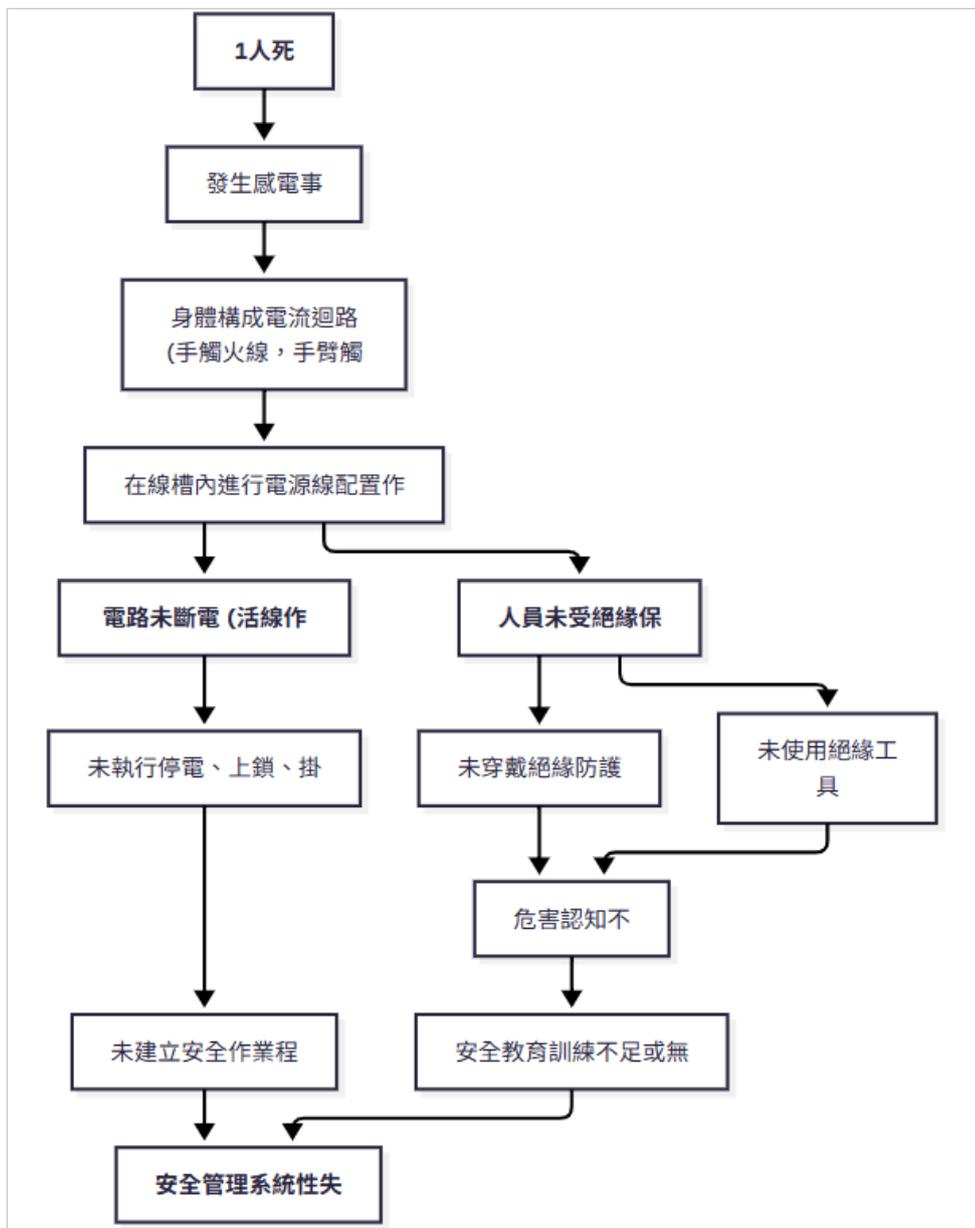
三. 為何樹分析 (Why Tree)

本分析從最終的傷害事件開始，透過不斷追問「為什麼」來探究事件的根本原因。
