從事金屬材料裁切作業遭切割災害

一、行業分類：金屬建築組件製造業

三、媒介物：切管機(圓盤鋸)

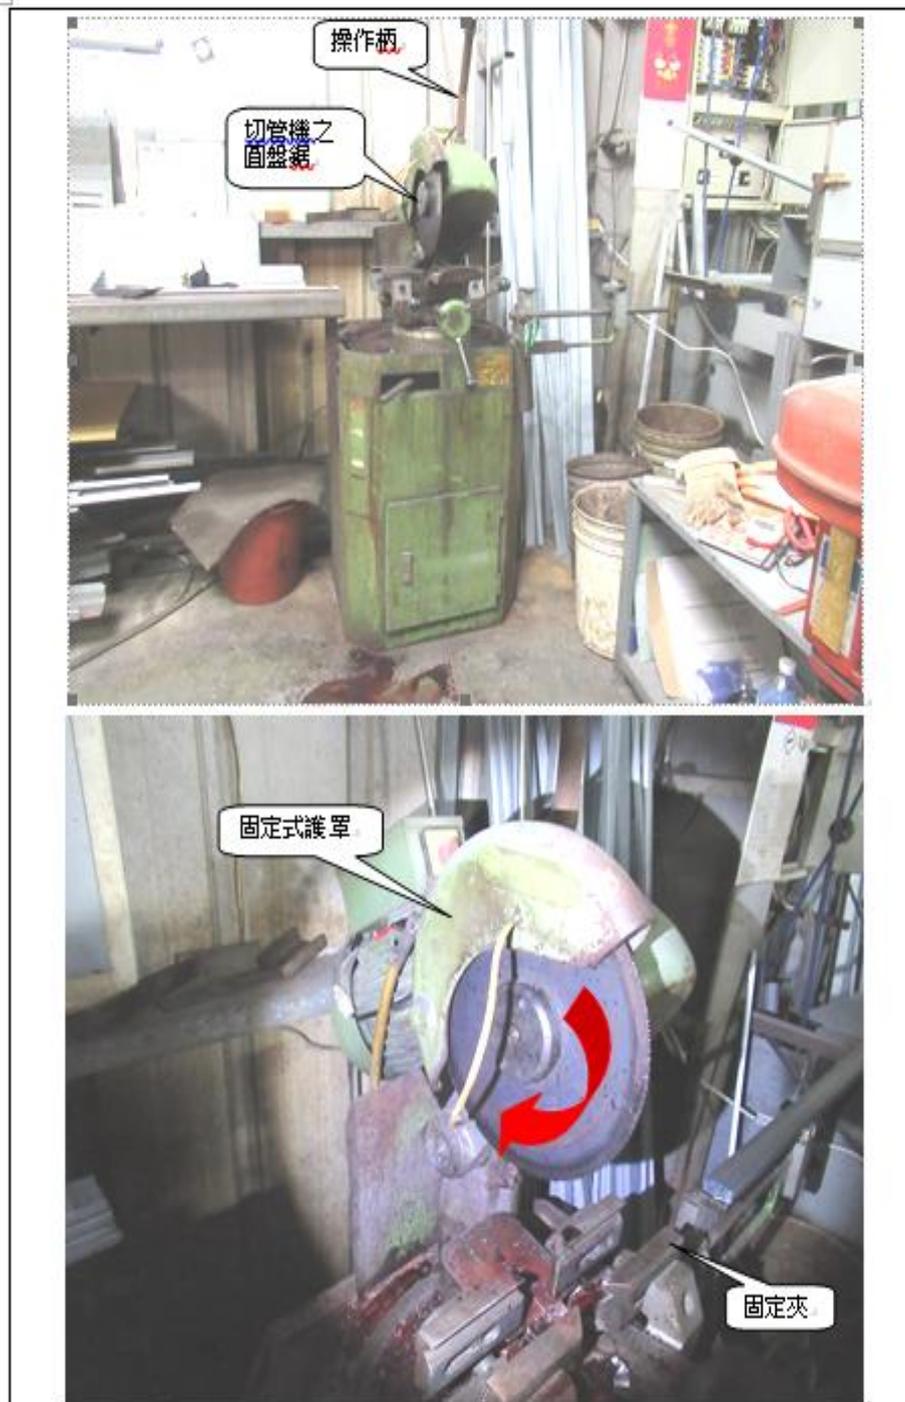
八、現場示意圖或照片：

113年11月○○日11時45分許，移工鄭○○在廠內門扇組裝區操作切管機從事封邊料裁切作業，鄭員先按下切管機之按鈕開關，使切管機之圓盤鋸進入運轉狀態，接著鄭員屈身往前拿取右前方尚未裁切之封邊料時，衣服被旋轉中圓盤鋸捲入，隨即衣服牽引鄭員身體靠向圓盤鋸，導致鄭員頸部左側遭圓盤鋸切割，造成大量出血，119救護人員現場急救後，鄭員仍因傷重不治死亡。

(一) 直接原因：移工鄭○○作業時頸部左側遭圓盤鋸切割，造成頸部外傷併血管肌肉離斷，致低血容性休克死亡。

(1) 切管機未設置緊急制動裝置。

(2) 切管機之圓盤鋸，未設置鋸齒接觸預防裝置。

(一) 雇主對於使用動力運轉之機械，具有顯著危險者，應於適當位置設置有明顯標誌之緊急制動裝置，立即遮斷動力並與制動系統連動，能於緊急時快速停止機械之運轉。(職業安全衛生設施規則第45條暨職業安全衛生法第6條第1項)

(二) 雇主對於金屬、塑膠等加工用之圓盤鋸，應設置鋸齒接觸預防裝置。(職業安全衛生設施規則第61條暨職業安全衛生法第6條第1項)
