從事輸送帶偏移調整作業遭捲入災害

一、行業分類：預拌混凝土製造業

二、災害類型：被夾、被捲

三、媒介物：輸送帶

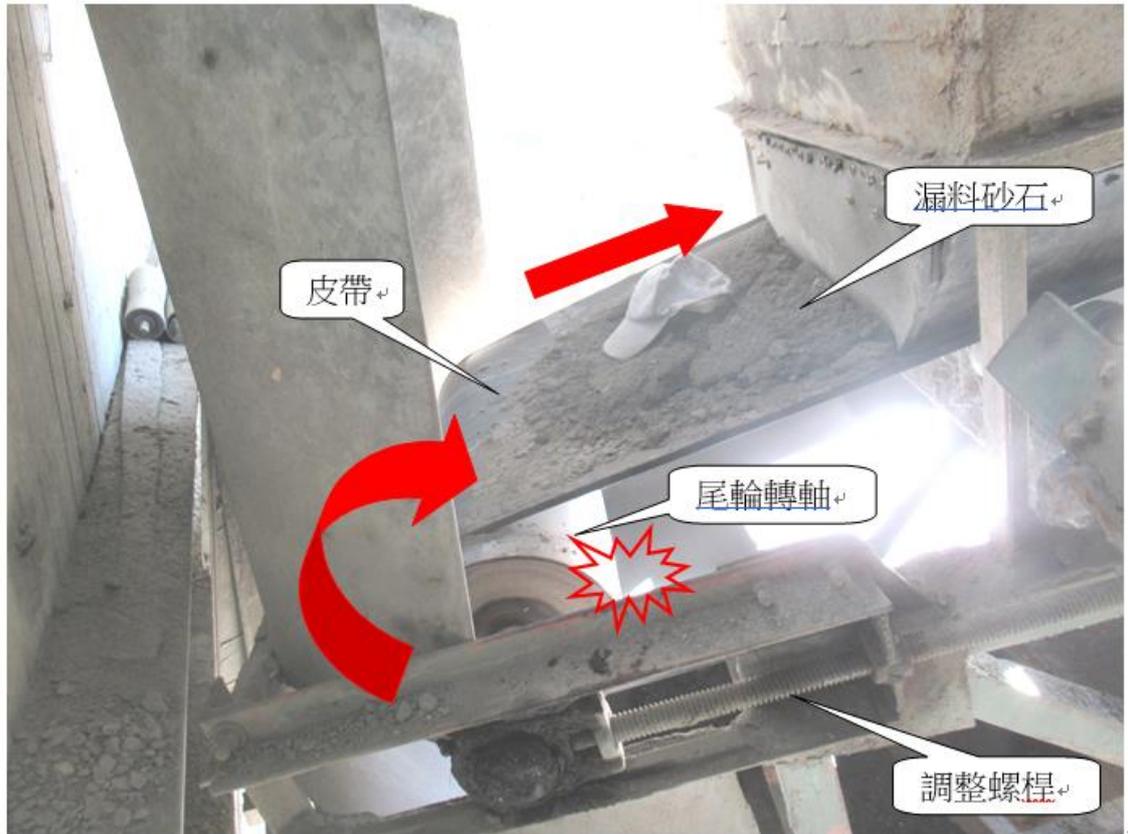
八、現場示意圖或照片：

114年1月○○日9時許，廠內設置之上傾斜輸送帶有砂石漏料情形，勞工潘○○前往察看為輸送帶尾輪之皮帶有偏移情形，於是潘員獨自在尾輪處調整偏移皮帶，當日13時43分許，廠長要找潘員詢問砂石漏料處理情形，發現潘員在上傾斜輸送帶尾輪處，右手捲入輸送帶之皮帶與尾輪轉軸之間，且輸送帶尚在運轉中，於是廠長請同事關閉輸送帶電源，並撥打電話通報緊急救護，經119救護人員至現場急救時，發現潘員已死亡。

(一) 直接原因：勞工潘○○從事輸送帶偏移調整作業時，右手捲入輸送帶之皮帶與尾輪轉軸間，造成右手臂斷裂、肋骨骨折，致創傷性休克死亡。

(1) 輸送帶尾輪未設護罩、護圍等設備。

(2) 未於輸送帶之適當位置設置緊急制動裝置。

(3) 使勞工從事輸送帶偏移調整作業時，未停止輸送帶運轉。

(一) 雇主對於機械之原動機、轉軸、齒輪、帶輪、飛輪、傳動輪、傳動帶等有危害勞工之虞之部分，應有護罩、護圍、套洞、跨橋等設備。(職業安全衛生設施規則第43條第1項暨職業安全衛生法第6條第1項)

(二) 雇主對於使用動力運轉之機械，具有顯著危險者，應於適當位置設置有明顯標誌之緊急制動裝置，立即遮斷動力並與制動系統連動，能於緊急時快速停止機械之運轉。(職業安全衛生設施規則第45條暨職業安全衛生法第6條第1項)

(三) 雇主對於機械、設備及其相關配件之掃除、上油、檢查、修理或調整有導致危害勞工之虞者，應停止相關機械運轉及送料。…。(職業安全衛生設施規則第57條)
