# 勞工搭乘移動式起重機附加搭乘設備作業發生墜落致3死1重傷災害 案

一、 行業種類:其他專門營造業(4390)

二、災害類型:墜落、滾落(1)

三、媒介物:移動式起重機(212)

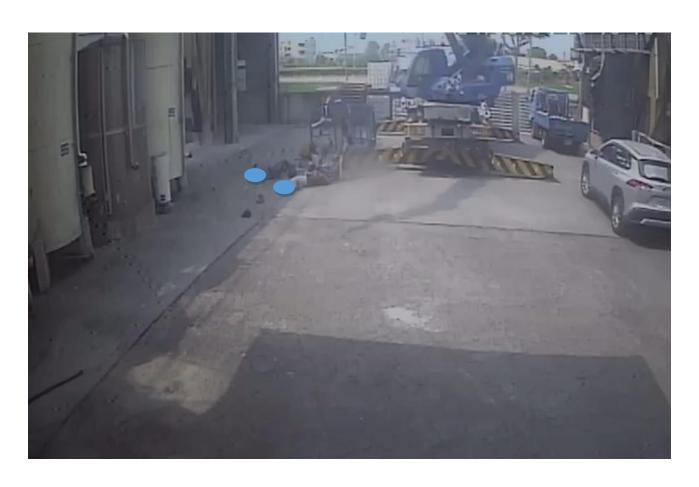
八、現場示意圖或照片:

113年9月4日13時46分許,所僱勞工柯00、郭00、陳00及劉00等4人同時搭乘移動式起重機之搭乘設備,在舉升至高度約6.6公尺並進行旋轉時該搭乘設備之連結桿銲道受到瞬間過負荷之外力造成酒渦狀及撕裂狀破壞快速斷裂,導致搭乘設備自高空中落下,造成勞工柯00、郭00、陳00及劉00等4人併同墜落至地面,造成勞工柯00肋骨骨折致呼吸性休克死亡,郭00肋骨骨折併頭部外傷致多重器官外傷性損傷死亡,及陳00肋骨骨折併頭部外傷致多重器官外傷性損傷死亡,勞工劉00重傷住院治療之職業災害。

(一)直接原因:移動式起重機附加搭乘設備連結桿受過負荷之外力,銲道 呈酒渦狀及撕裂狀破壞快速斷裂,導致搭乘設備自高約6.6 公尺高空中掉落,致搭乘設備中柯00、郭00、陳00及劉00 等4人併同墜落至地面,造成柯00、郭00及陳00等3人死亡, 劉00重傷。

- 1.機械、設備、器具、原料、材料等物件之設計、製造或輸入者及工程之設計或施工者,應於設計、製造、輸入或施工規劃階段實施風險評估,致力防止此等物件於使用或工程施工時,發生職業災害。(職業安全衛生法第5條第2項)
- 2. 承攬人就其承攬之全部或一部分交付再承攬時,承攬人亦應依前項規定告知再承攬人。(職業安全衛生法第26條第2項)
- 3. 雇主對於移動式起重機之使用,以吊物為限,不得乘載或吊升勞工從事作業。雇主對於前項但書所定防止墜落措施,應辦理事項如下:一、以搭乘設備乘載或吊升勞工,並防止其翻轉及脫落。二、搭乘設備需設置安全母索或防墜設施,並使勞工佩戴安全帽及符合國家標準 CNS 14253-1 同等以上規定之全身背負式安全帶。三、搭乘設備之使用不得超過限載員額。···。(起重升降機具安全規則第 35 條第 1 項及第 2 項暨職業安全衛生法第 6 條第 1 項)
- 4. 雇主對於前條第二項所定搭乘設備,應依下列規定辦理:一、搭乘設備應有足夠強度,其使用之材料不得有影響構造強度之損傷、變形或腐蝕等瑕疵。···。四、依搭乘設備之構造及材質,計算積載之最大荷重,並於搭乘設備之明顯易見處,標示自重及最大荷重。(起重升降機具安全規則第36條第1、4款暨職業安全衛生法第6條第1項)
- 5. 移動式起重機從事垂直高度二十公尺以下之高處作業,不適用第三十五條 第一項但書規定。(起重升降機具安全規則第37條暨職業安全衛生法第6 條第1項)

- 7. 於前項第三款之易踏穿材料構築屋頂作業時,雇主應指派屋頂作業主管於現場辦理下列事項:一、決定作業方法,指揮勞工作業。二、實施檢點,檢查材料、工具、器具等,並汰換其不良品。三、監督勞工確實使用個人防護具。四、確認安全衛生設備及措施之有效狀況。五、前二款未確認前,應管制勞工或其他人員不得進入作業。六、其他為維持作業勞工安全衛生所必要之設備及措施。(營造安全衛生設施標準第18條第2項暨職業安全衛生法第6條第1項)
- 8. 雇主對新僱勞工或在職勞工於變更工作前,應使其接受適於各該工作必要 之一般安全衛生教育訓練。(職業安全衛生教育訓練規則第17條第1項暨 職業安全衛生法第32條第1項)
